YM 11/629/2006

Konstruktionssäkerheten i tak byggda av NR-takstolar, limträbalkar samt HI-balkar av betong.

Liimapuun halkeilu

Ohje riskien ja korjaustarpeen arviointiin

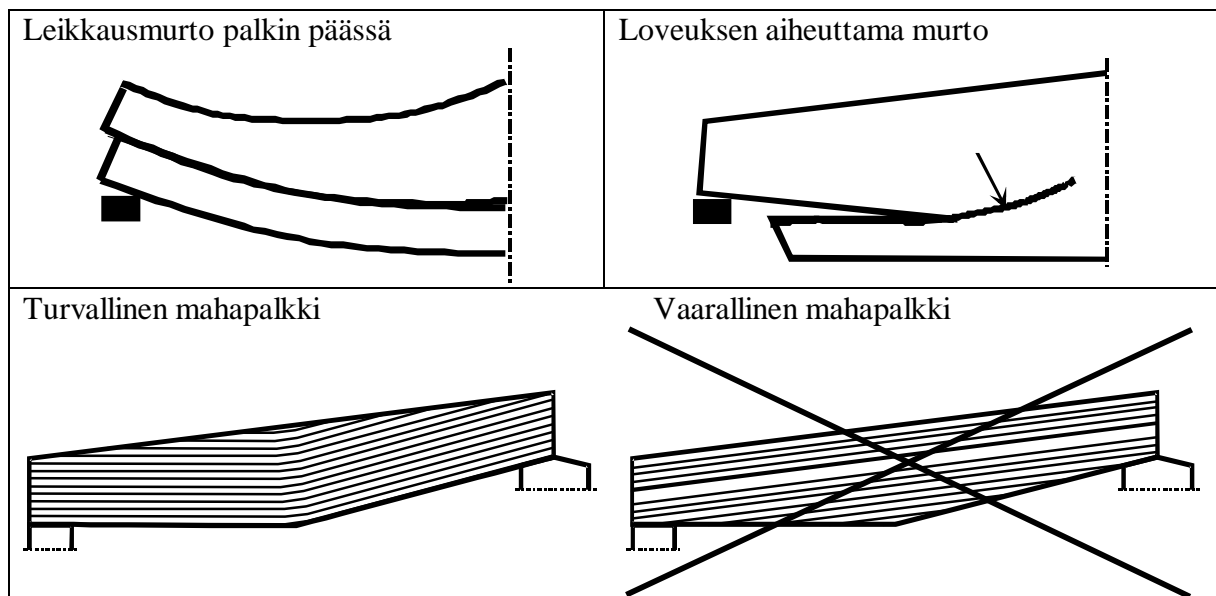
2. Tuen lähellä palkin **alareunassa** oleva loveus aina riskitekijä (vrt. luvun 9.1 kohta 2). Murtotilannetta on havainnollistettu kuvassa 12 oikealla ylhäällä. Pahimmassa tapauksessa halkeama lähtee etenemään vinosti palkin yläreunaa kohti, jolloin palkki murtuu.

3. **Reikien** ympäristö on riskialue halkeilun kannalta. Riskit ja riskipaikat ovat samat kuin suorilla palkeilla (ks. luvun 9.1 kohta 3).
4. Jos harjapalkki on harja alaspäin eli **mahapalkki** ja alareunassa puun syyt on leikattu vinosti, niin halkeilun kannalta tilanne on teknisesti sama kuin lovetuilla palkeilla. Tällöin alareunaan syntyy syitä vastaan kohtisuoria vetorasituksia. Tällaisia palkkeja on nykyään vähän. Nykyisin mahapalkit tehdään taivutetuista lamelleista, jolloin vältetään edellä kerrotusta vetomurtoriskistä syitä vastaan kohtisuorassa suunnassa (ks. kuva 12).
