A siakirjatyyppi
Raportti

TERRAFAME OY YMPÄRISTÖRISKIEN SEURAUSSVAIKUTUSTEN ARVIOINTI

Päivämäärä **13.6.2017**
Laatijat **Katariina Koikkalainen, Ramboll**
Janne Kekkonen, Ramboll
Tarkastajat **Tuomas Lahti, Terrafame**
Elina Salmela, Terrafame
Kuvaus **Merkittävimpien ympäristöriskien seurausvaikutukset**

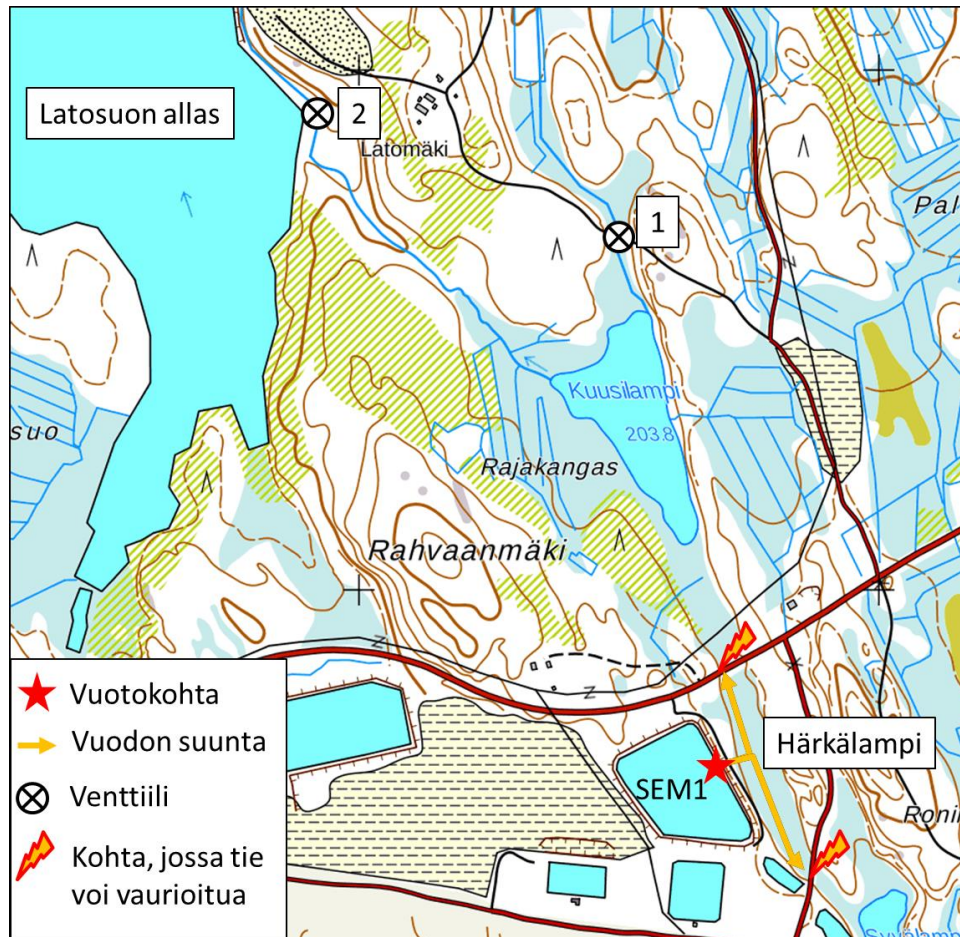
Kuva 2. SEM1-altaan mahdollisen vuodon eteneminen.

SEM1-allas sijaitsee kohdassa, josta vuodot päätyvät Härkälampeen, joka laskee pohjoiseen Kuusilampeen. Pohjoisesta Kuusilammesta vedet virtaavat normaalisti pohjoiseen Latosuon ohitusojaa pitkin Kuusijokeen ja edelleen Kalliojokeen ja Kolmisoppeen. Pohjoisen Kuusilammen jälkeisessä ohitusojassa on venttiili, joka sulkemalla vedet voidaan ohjata Kuusilammesta luoteeseen Latosuon lähempään ohitusojaan (kuva 2, venttiili 1). Myös Latosuon lähemmässä ohitusojassa on venttiili (kuva 2, venttiili 2), joka sulkemalla vedet ohjautuvat Latosuon patoaltaaseen. Venttiilit ovat käsikäyttöisiä ja Terrafamen arvion mukaan venttiilit saadaan suljettua viimeistään puolen tunnin kuluessa siitä, kun tarve sulkemiselle ilmenee.

Vuototilanteessa, jossa SEM1-allas on hätäylikesikorkeudessa (häätä Hw) ja josta aiheutuu padon itäpuolen seinämän repeytyminen ylhäältä alas asti ja altaan tyhjeneminen Härkälampeen. SEM1-altaan padon rakennekorkeus on 6,5 metriä ja tilavuus hätä-Hw -tasossa 200 000 kuutiometriä. Froelich (1995) kaavoilla saadaan edellä kuvatussa tilanteessa muodostuvaksi sortuma-aukon leveydeksi 18 metriä, aukon muodostumiseen kuluvaksi ajaksi 18 minuuttia ja maksimivirtauksiksi 220 kuutiometriä sekunnissa. Kuvatussa tilanteessa allas tyhjenisi noin 20 minuutissa siitä kun sortuma-aukko on saavuttanut täyden leveytensä, eli noin 40 minuutissa vaurion muodostumisen alkamisesta. Murtumakohdan tulva-aallon korkeus olisi suurimmillaan noin kaksi metriä. Kaivoksen sisääntulotien alittavan rummun siirtokyky todennäköisesti ylittyisi, mikä hidastaisi ja rajoittaisi vuodon kulkeutumista Kuusilampeen ja jonka seurauksena vuotavaa liuosta leviäisi Härkälammesta myös etelään kohti Syvälampea. Vuoto voisi vaurioittaa pohjoisessa kaivoksen sisääntulotietä sekä kaakossa sekundääriliuotusalueelle kulkevaa huoltotietä, mikäli kyseiset tiet alittavien rumpujen siirtokyky ylittyisi ja vedet tulvisivat teiden yli. Mikäli vuoto katkaisee em. tiet rumpujen kohdalta, ajoneuvoliikenne kaivokselle pääsisääntulotietä pitkin estyy.
